Vedlegg 7 - Tilstandsrapport bruer i Vinje kommune

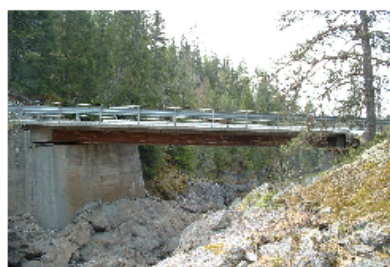
Sett fra oppstrømside

Konklusjon: Brua har ingen skader som kan påvirke bæreevne. Det er imidlertid skader på rekkverket som bør repareres snarest.

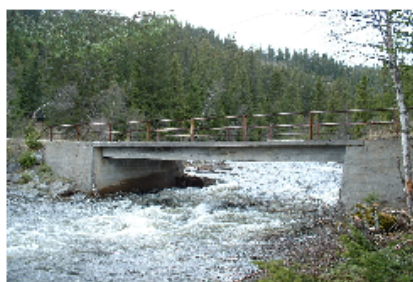
Sett fra nedstrøms side

Konklusjon: Brua har ingen skader som er avgjørende for bæreevne eller trafiksikkerhet, men rekkverk bør forlenges.

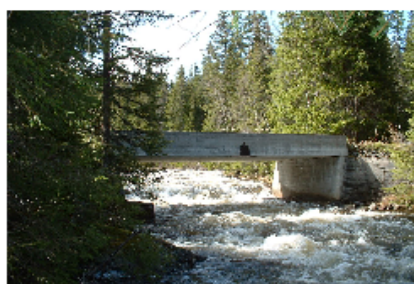
Sett fra nedstrøms side

Konklusjon: Brua har ingen skader som er avgjørende for bæreevne eller trafiksikkerhet. Men rekkverk er for lavt og for kort.

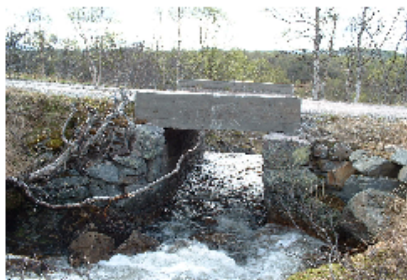
Sett fra oppstrøms side

Konklusjon: Brua har ingen skader som har umiddelbar betydning for bæreevne. Utglidningen i landkar bør imidlertid holdes under oppsikt.

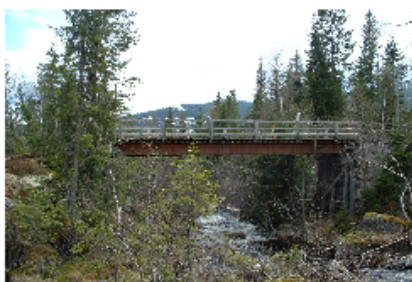
Sett fra oppstrøms side

Konklusjon: Brua har skader som kan påvirke bæreevne og trafikksikkerhet: Hovedbjelker bør blåserenses og overflatebehandles. Lageravsetningene bør rengjøres og gammelt treverk på landkar bør fjernes. Det bør også opprettes nytt

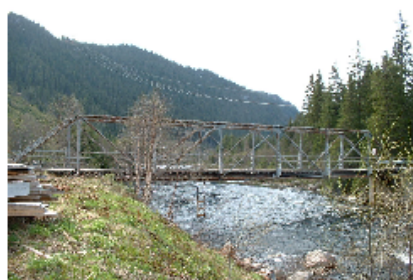
Sett fra oppstrøms side

Konklusjon: Brua har skader som kan påvirke bæreevne og trafiksikkerhet. Sekundær diagonaler bør festes bedre og det mangler en som bør monteres. Rekkverket bør repareres og forlenges. Rullelager (akse 2-2) er defekt og bør byttes eller repareres.

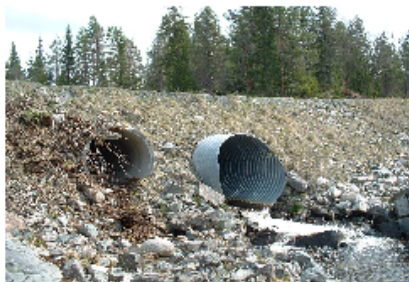
Sett fra nedstrøms side

Konklusjon: "Brua" har ingen skader som kan påvirke bæreevne. Det bør imidlertid opprettes rekkverk.

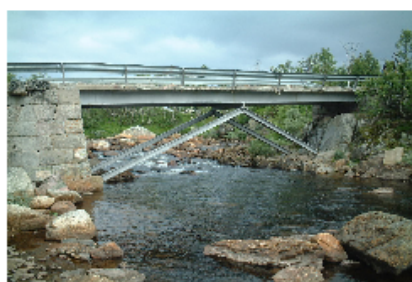
Sett fra nedstrøms side

Konklusjon: Betydelige skader på kantdrager og rekkverkinnfestning medfører kraftig nedsatt trafiksikkerhet. Spesialinspeksjon er anbefalt.

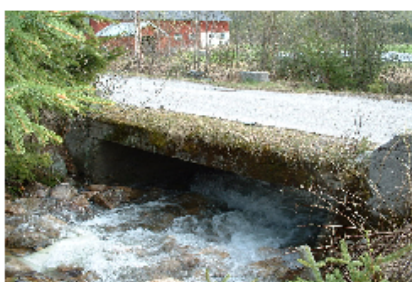
Sett fra oppstrøms side

Konklusjon: Brua har ingen skader som kan påvirke bæreevne. Det bør imidlertid opprettes rekkverk.

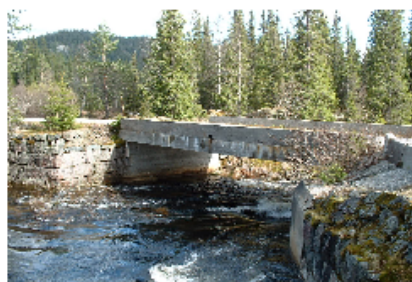
Sett fra oppstrøms side

Konklusjon: Brua har ingen skader som er avgjørende for bæreevne eller trafiksikkerhet. Men rekkverk er for lavt og for kort.

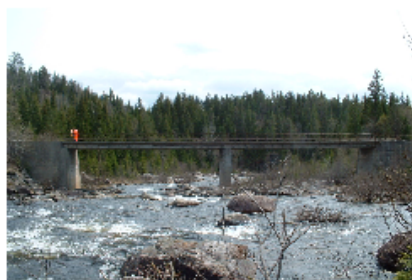
Sett fra oppstrøms side

Konklusjon: Brua har uoversiktlige skader på begge landkar som kan påvirke bæreevne. Akse 1-1 er det observert sprekke som strekker seg fra vingetil vinget over terskel. Akse 2-2 er det også en sprekke som strekker seg fra terskel og helt ned til

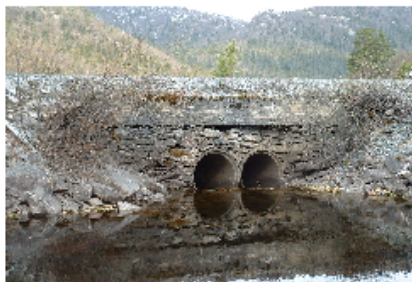
Sett fra oppstrøms side

Konklusjon: "Brua" har ingen skader som kan påvirke bæreevne. Det bør imidlertid opprettes rekkverk.

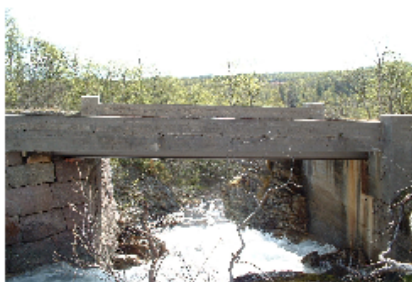
Sett fra oppstrømside

Konklusjon: Brua har skader som kan påvirke bæreevne. Hovedbjelker bør blåserenses og males ca. 50%. Spesielt imot landkar. Erosjonen i landkar bør utbedres. Det bør også opprettes lengre og høyere rekkverk.

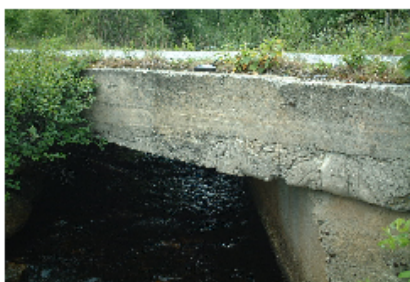
Sett fra nedstrøms side

Konklusjon: Brua har ingen skader som har betydning for bæreevne. Rekkverk mangler.
