VEDLEGG 9 – DIVERSE UTGREINGAR RAS, FLAUM

Utgardsvegen, Haukeli
Oppdragsbekreftelse og Notat G1 vedr. stabilitet og tiltak

UTGARDSVEGEN, VINJE Sikringsarbeider

Rassikring av Bratlandsfeltet i Edland i Vinje kommune

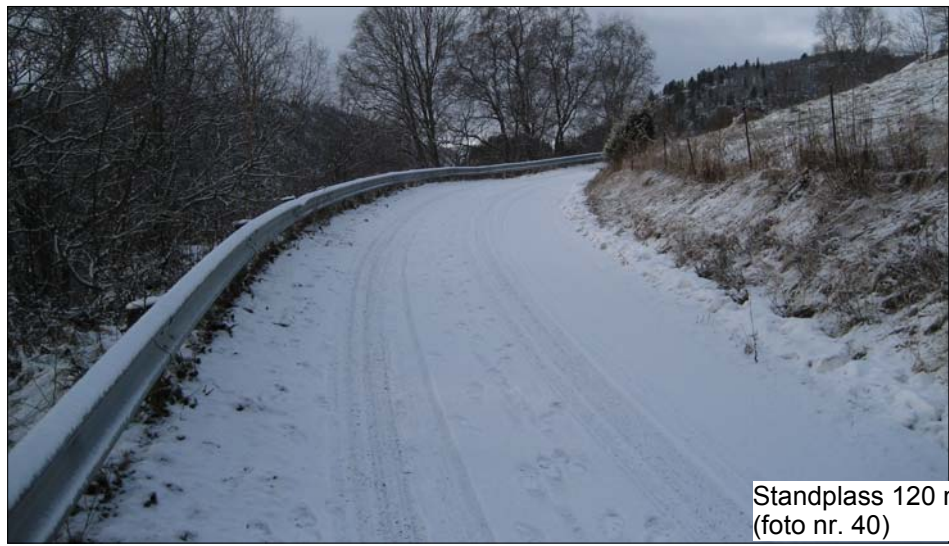
Standplass 120 m
(foto nr. 40)

Vedlegg 2 og 3 viser bilder tatt fra ulike standplass langs vegstrekningen. Vedlegg 4 viser 2 alternative forslag til skråningssikring som vil være aktuelt ved oppgradering av grøftene, eventuelt i kombinasjon med en breddeutvidelse innover mot stigende terreng.

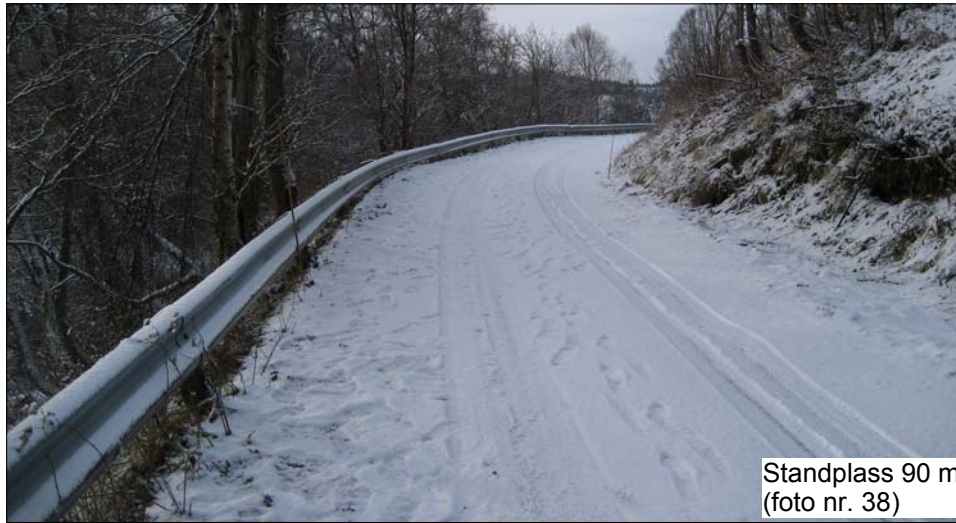
Standplass 90 m
(foto nr. 38)

- Ved profil 90 er grøfta gjenfylt og vann kommer ut helt nede ved fyllingsfot. Oppe i steinskråningen ligger utløpet av ei stikkrenne som ikke fører vann. Dårlig drenering med tett stikkrenne gir setninger og ustabile forhold ca. 15 m til hver side for stikkrenna.
- Ved profil ca. 155 er det tilsvarende forhold som pr. 90.
- Ved profil ca. 190 er det en tilsvarende svanke i vegen, og dessuten ei lokal rasgrop på yttersida av vegen som antydtes på kartet. Her kunne vi ikke påvise stikkrenna, men det er et klart behov for stikkrenne på dette stedet der både grunnvann og overvann møter oppstikkende fjell.

- Alle stikkrennene må åpnes og sikres. Ved innløpet må det gjøres tiltak med tetting av grøfte-skråningen slik at overvannet går i rørene og ikke ned i vegfyllinga.
- Indre vegkant bør graves opp for etablering av overvannsgrøft på hele strekningen. På strekningen profil 15-90 er det fra før en opplødd steinmur som da må tas ned og gjenoppbygges.
- Alternative og generelle måter å sikre skjæringsskråningen på er vist på vedlegg 4.
- Generelt bør fyllingsskråningen inspiseres på nytt for evt. lokalt ustabile partier ved snøbart terreng til våren. Det nevnes i den forbindelse at det lokalt ved profil ca. 100-108 er tendenser til rotsprengning i øvre del av vegfyllinga. Ei treklynge på 1 bjørk og 2 osper bør her hugges.

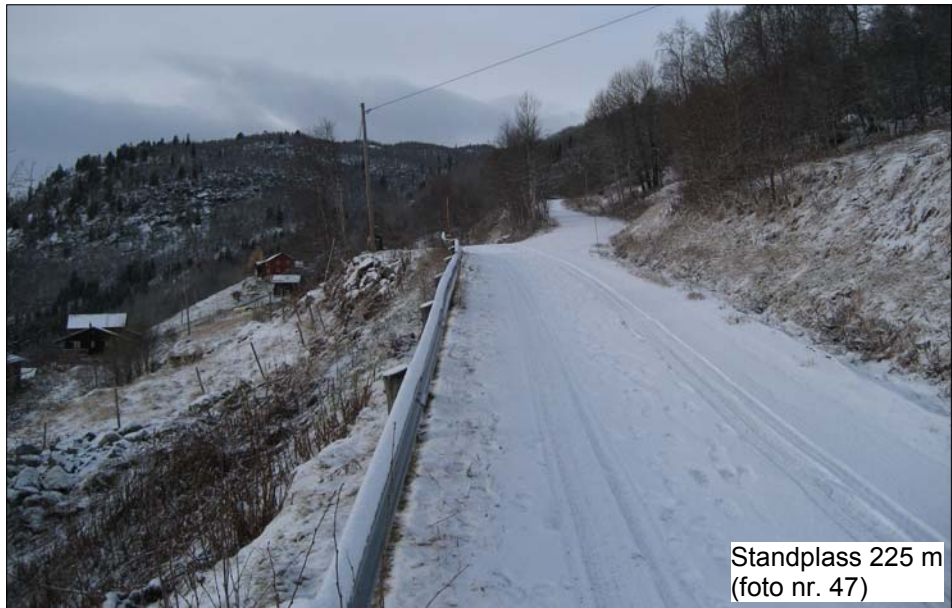
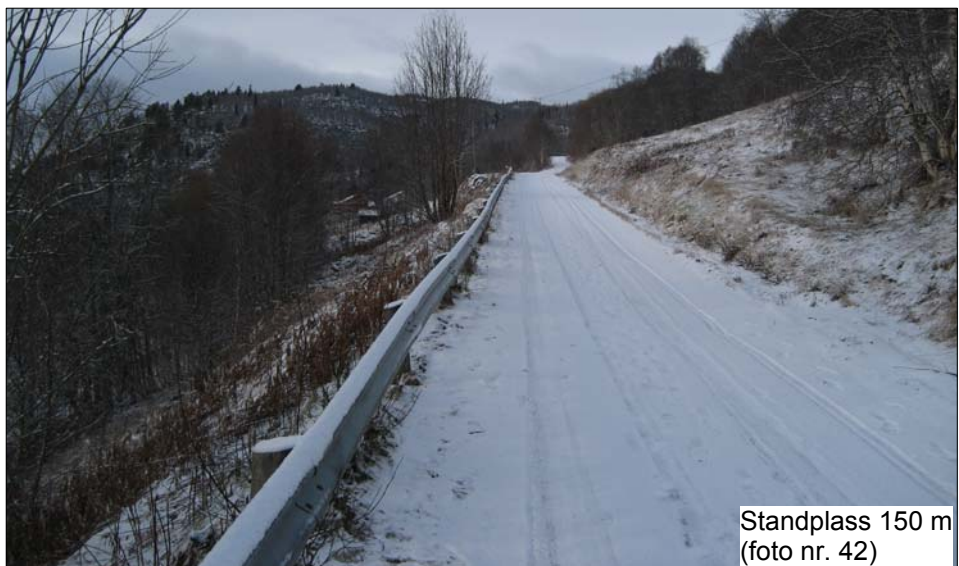
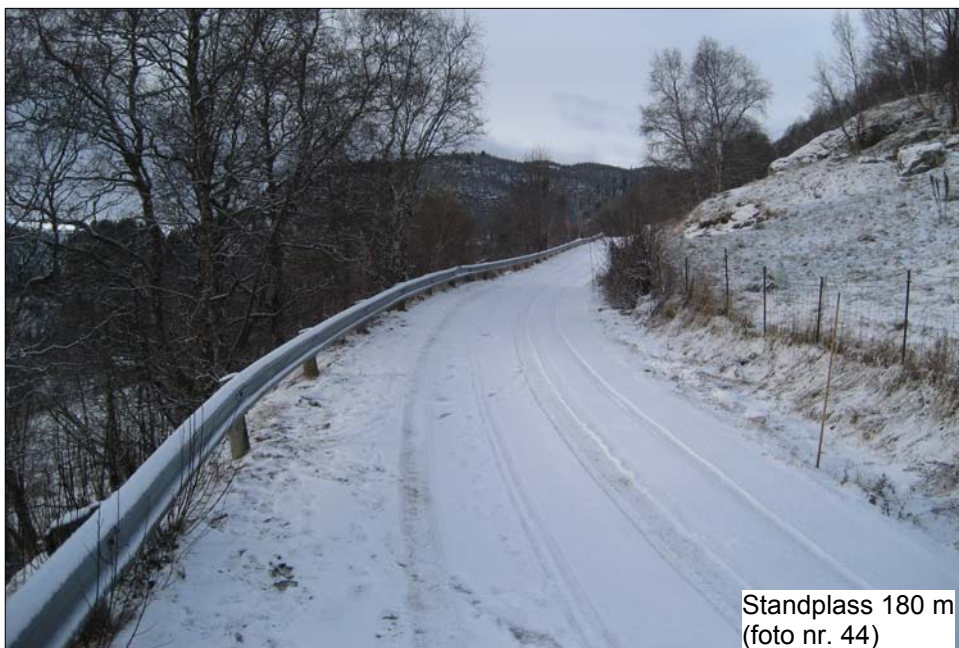
ALTERNATIV SKRÅNINGSSIKRING I LØSMASSESKJÆRING

SKRÅNINGSSIKRING MED SPRENGSTEIN

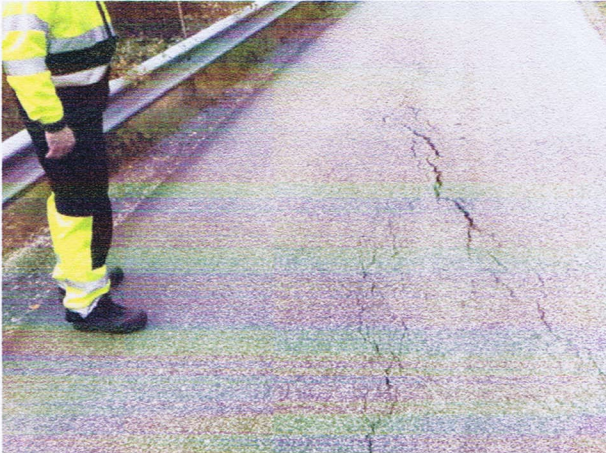
Ved profil ca. 160 var det etablert ny stikkrenne (i stedet for ca. 150 som vist på kartet). Her hadde det kommet en setning i ytre vegbane som vist på bildet over.

Vi foreslår at svanken i vegen rettes opp og reasfalteres og at grøft og stikkrenne holdes åpne slik at overvannet har fritt utløp.

Dersom setningene fortsetter/kommer igjen, vil vi anbefale at vegen lokalt justeres inn 3-5 m.

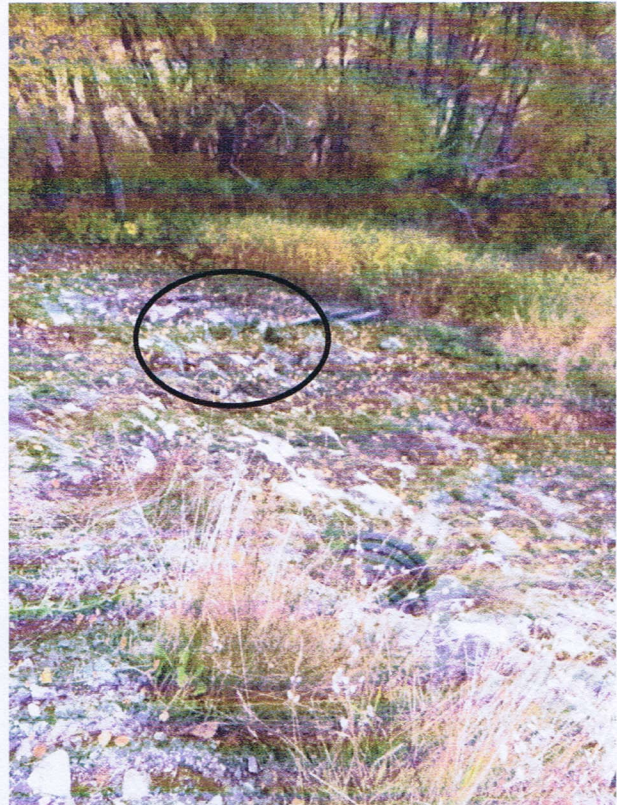
Samtidig er det registrert en lokal og relativt liten utbuling i nedre del av den ordnede steinfyllinga som antydnet på det andre bildet.

Vi er usikker på om dette er av nyere dato og kan ikke si noe sikkert om det er årsak til setningen i vegen.

Vi kjenner dessuten ikke sammensetningen av fyllinga under den steinbelagte overflaten og kan derfor ikke uttale oss med sikkerhet om årsak og relevante tiltak. Det er imidlertid rimelig å anta at fyllinga består av telefarlig og til dels vannfølsomme morenemasser under steinfyllingslaget.

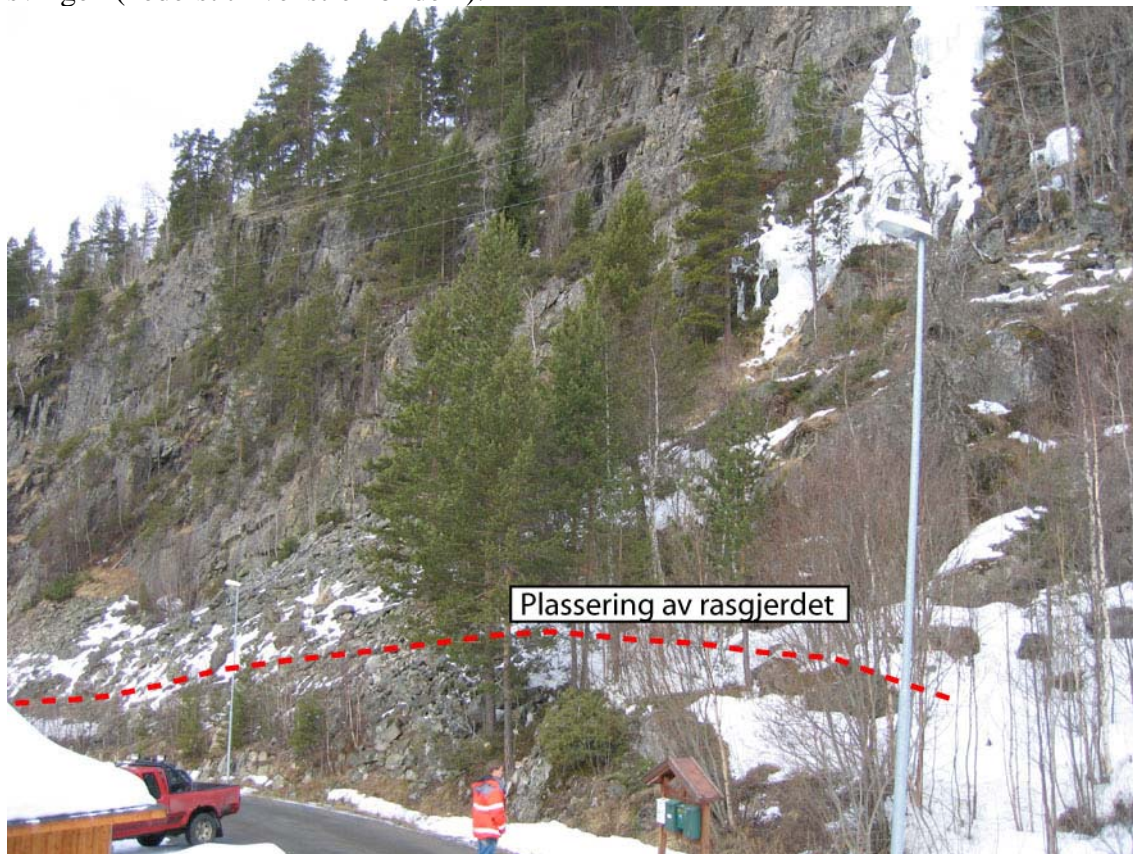
Området som ble befart er en 30-50 meter høy fjellside med en ur i bunnen, se bilde 1. I bunnen av ura går en vei og 2 hus ligger nær vegen på motsatt side av ura. Fra fjellsiden går det årevisse skred. Løsneområdet for skredene er oppe i fjellsiden, og de fleste nedfallene antas å bli knust og liggende i ura. Det skjer likevel jevnlig episoder der stein og is faller ned mot, og på veien.

Under befaringen ble det påvist flere større ustabile blokker som vil falle ned i ura og mulig ut i vegen. I tillegg er det isproblemer hvor større blokker årlig faller ut. Det er derfor nødvendig at området rassikres.

Bilde 1. Fjellside og ur som skal sikres med rasgjerde.

Vegteknisk seksjon anbefaler at området sikres med rasgjerde. Lengden på et slikt gjerdet bør være omtrent 120 meter og dekke området fra postkassene (til høyre i bilde 1) og helt ned til svingen (nederst til venstre i bilde 2).

Dimensjonerende krefter på rasgjerdet er steinblokker opp mot et tonn og med hastigheter opp mot 25 m/s. Vegteknisk anbefaler et rasgjerde som skal tåle 1500 Kj. Høyden på gjerdet må være 5 meter. Gjerdet må monteres så langt ned i ura som mulig for at rasmassene i størst mulig grad bremses/fanges opp. Det vil bety ca 7-9 meter ovenfor vegen. Det kan bli behov for oppdeling av gjerdet på grunn av topografiske forhold. Dette vil bety noe overlapping og behov for 3-6 meter ekstra gjerdelende per overlap. Fundamentering av rasgjerde blir hovedsakelig i løsmasser (ura) og i fast fjell der dette er mulig. På grunn av snø på befaringsdagen var det ikke mulig og avdekke grunnforholdene langs hele området. Dette må det tas høyde for i anbudsgrunnlaget.

Vegteknisk seksjon anbefaler at det brukes rasgjerder som er testet og sertifisert av Swiss Guide Line eller tilsvarende rasgjerder som er fullskalatestet. Det bør settes som krav i anbudsgrunnlaget at utførende entreprenør kan fremlegge dokumentasjon på disse testene samt godkjenning. Det er viktig at entreprenøren kan fremlegge dokumentasjon på at de har erfaring på montering av tilsvarende rasgjerder og at de gir garanti på utført jobb, holdbarhet og estimert styrke på rasgjerdene. Entreprenøren bør i tillegg fremlegge en beskrivelse på hvordan rasgjerdet vedlikeholdes.

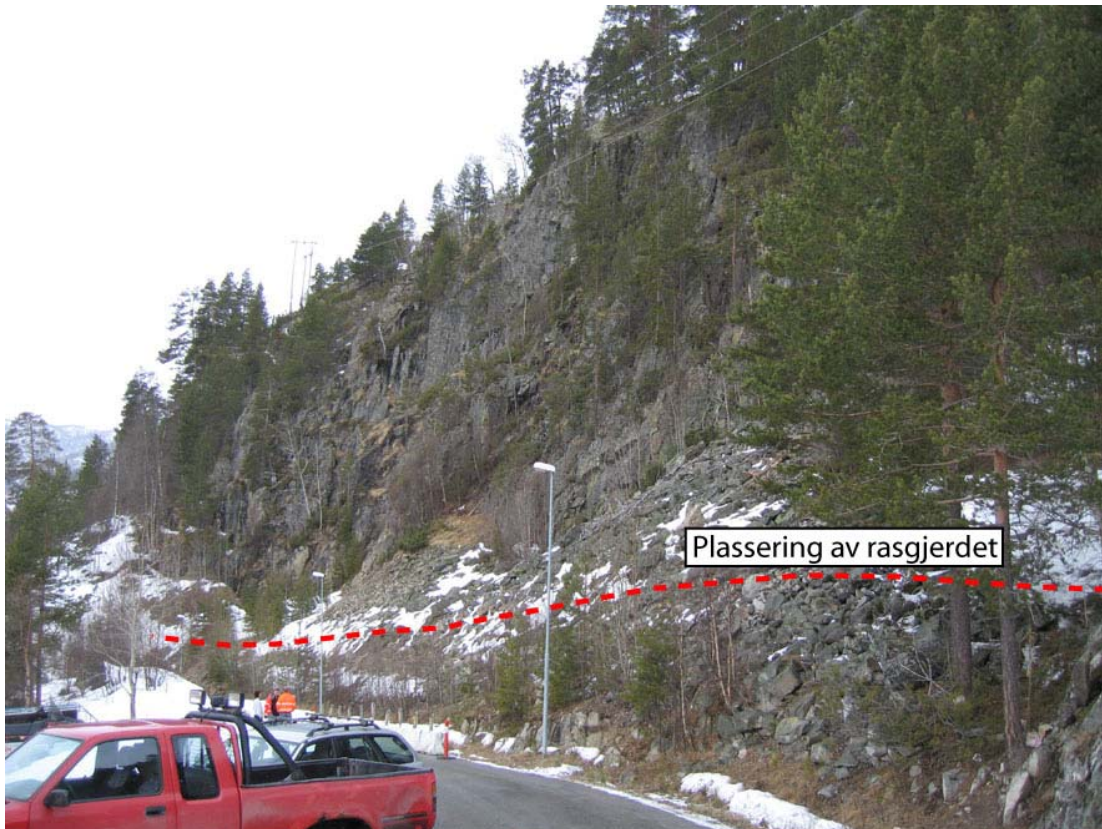
Bilde 2. Fjellside og ur som skal sikres med rasgjerde.

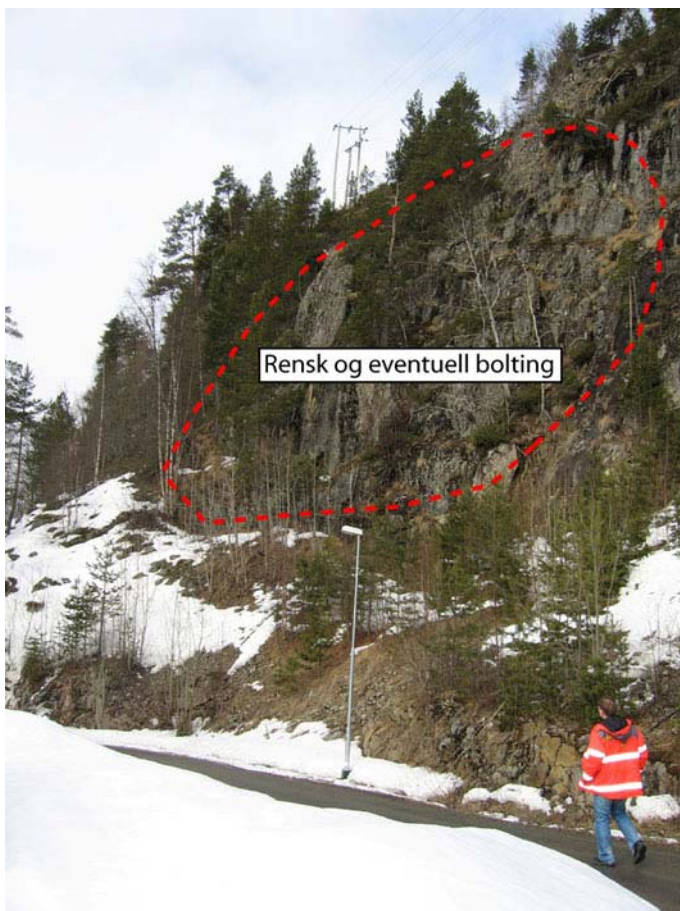
Bilde 3. Området som kan renskes/boltes. Det kan vise seg at det blir tilstrekkelig sikring og at man ikke trenger rasgjerdet i underkant av dette området.

I forkant av sikringsarbeidet anbefaler Vegteknisk seksjon at fjellsiden nede ved svingen renskes for løse blokker, eventuell boltes (se bilde 3). Dette kan vise seg å være tilstrekkelig sikring av nedre del av fjellsiden og dermed redusere området som må sikres med rasgjerde. I øvre del av området er det ikke forsvarlig å renske ned løse blokker, fordi disse kan skade veg og i verste fall bolighusene som ligger vis à vis ura.
